INFORME FINAL PROYECTO

Saneamiento y control de plagas en el Museo del Carmen de Maipú.

Santiago de Chile, Mayo de 2008

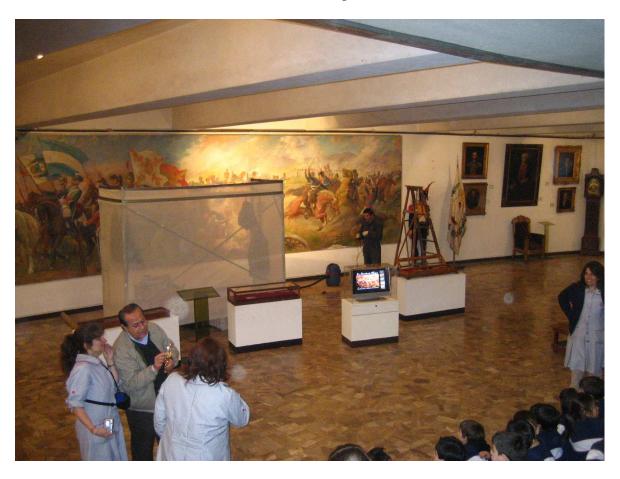
Imagen 2. Vista panorámica interior Museo durante trabajos de restauración del mural La batalla de Maipú de pedro Subercaseaux.

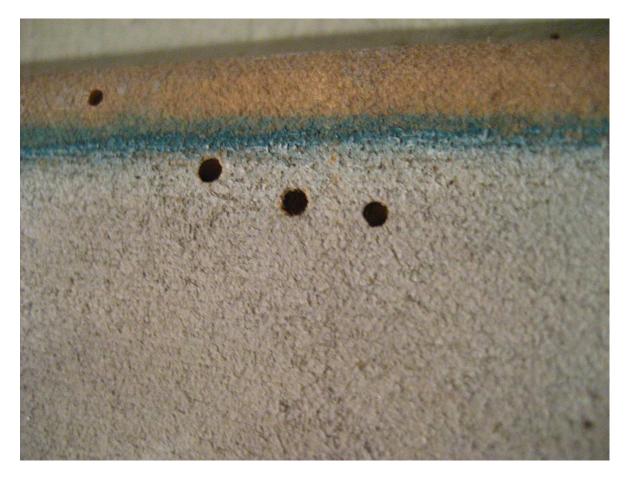
Imagen 3. Orificios de emergencia de insectos xilófagos desde el bastidor atravesando la tela de soporte y capa pictórica del Mural la Batalla de Maipú

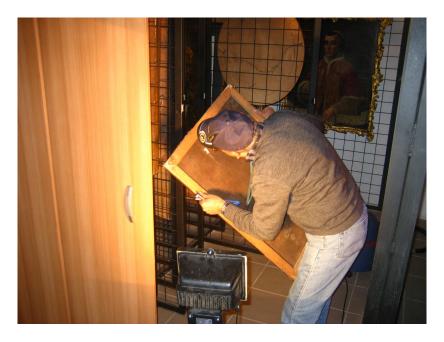
Imagen 5. Juan Carlos Moroni, entomólogo, revisando bastidores y marcos de cuadros en el depósito del Museo

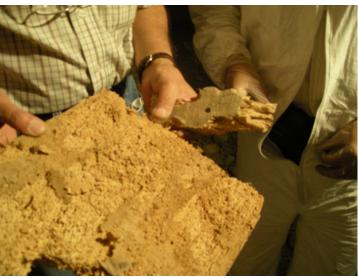
Imagen 6. El descubrimiento de un antiguo recinto abovedado, tapiado y oculto por cortinajes, justo al centro del museo, corroboró la presencia de un gran foco de actividad de la carcoma de madera: **Anobium punctatum**. El lugar, correspondiente a las antiguas obras de construcción del Santuario de Maipú, a mediados del siglo pasado, mantenía restos carcomidos de tablones de madera y condiciones de humedad propicias para la proliferación de insectos xilófagos.

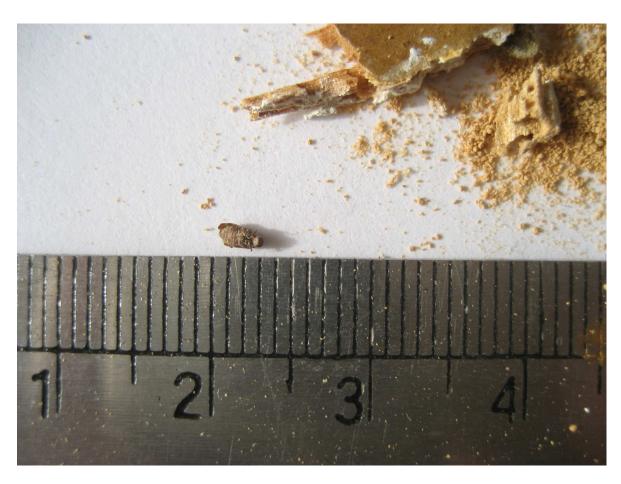
Imagen 6. La evaluación entomológica permitió: caracterizar los agentes de deterioro, diseñar las estrategias de control según la tipología y naturaleza de las colecciones, aplicar oportunas medidas de saneamiento y evitar costosos operativos de control de plagas.

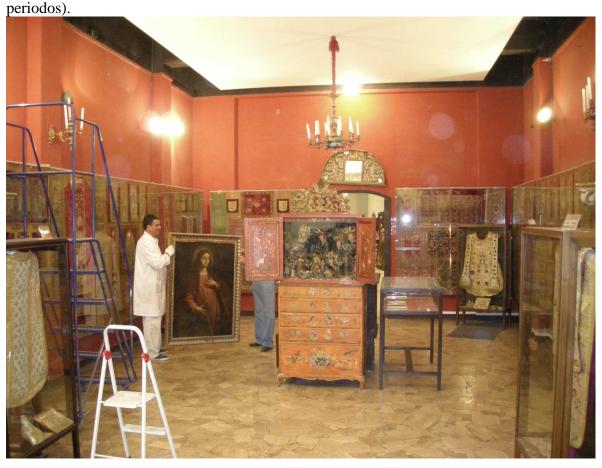
Imagen 7. La gran diversidad de los objetos de las colecciones (3.200 ítems inventariados) y recintos que las contienen, una acción integral, selectiva y gradual, mediante procesos curativos y preventivos de tipo químico y físico apropiado a cada situación específica.

Acción integral: en cuanto fue necesaria la sanitización general tanto de los recintos como de los objetos contenidos considerando su naturaleza.

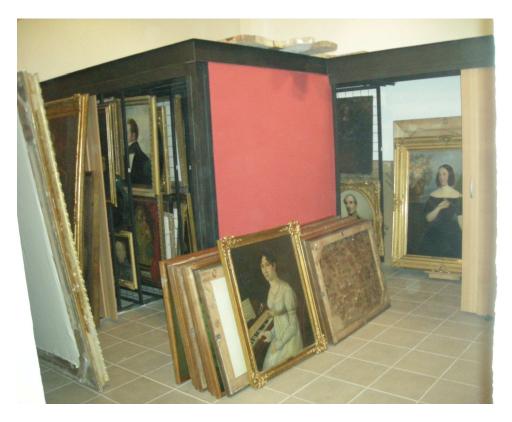
Imagen 8. Selección de cuadros que serán sometidos a fumigación con gas fosfina.

- a. El tratamiento con *fosfuro de aluminio* de la mayor parte de objetos, cuadros y muebles principalmente, en una cámara de fumigación especialmente habilitada y en forma de encapsulados en mangas de polietileno perfectamente selladas para el caso de muebles de gran tamaño difícil de trasladar.

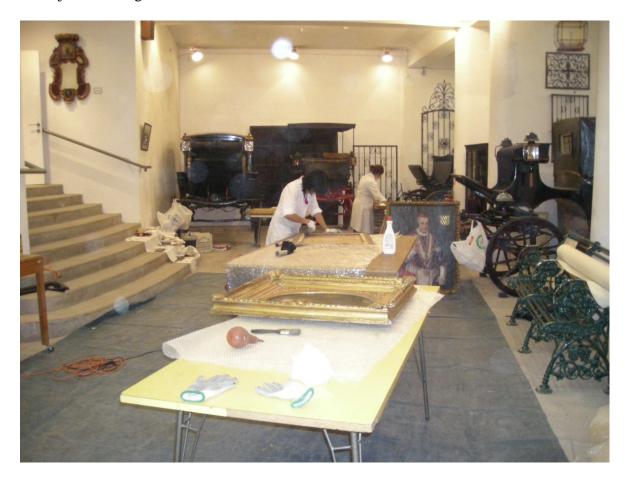
Imagen 11. El área de preparación, consta de tableros y mesas de trabajo donde se limpian y protegen las obras antes de ingresar a la cámara de fumigación. Aquí se usan aspiradoras y elementos de limpieza mecánica como escobillas, espátulas, palillos para rascar rincones de las telas, etc. Carla Miranda Vasconcello, Museógrafa del Museo del Carmen de Maipú y María José Cuello González, alumna en práctica de la Universidad SEK.

b. Luego se consideró un área de trabajo, con un par de mesones, en donde ir preparando los objetos a fumigar.

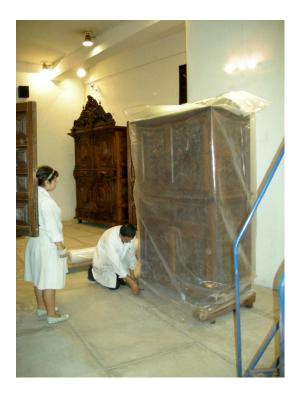
Imagen 14. Paralelamente se encapsularon varios muebles que por su tamaño y condición era mejor intervenir in situ. Para ello se usaron mangas de polietileno virgen de 150 micras, selladas con cintas de alta resistencia marca 3M.

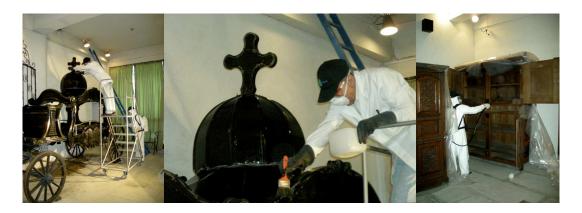
Imagen 23. El producto insecticida se aplicó diluido en agua, con brocha o con el pulverizador de espalda Shurflo y boquilla de nebulizar, de bronce, que produce una gota extremadamente fina ideal para los objetos tratados.

Imprevistos: en un caso la superficie lacada de un carro se observó parcialmente blanqueada después de haber recibido parte del producto aplicado accidentalmente. El área se trató secando con un paño y luego aplicando aceite de tung con un paño suave frotando hasta hacer desaparecer la mancha. El fenómeno es de común ocurrencia en restauración y se conoce como "pasmado" que ocurre particularmente por el efecto de la refracción de la luz sobre un área de barniz microfisurado. El aceite de tung es un producto elaborado a partir de la resina de las semillas del árbol tung, originario de la China y que ha sido comercializado en Chile por Sherwin Williams S.A. La operación concluyó el martes 27 de febrero.

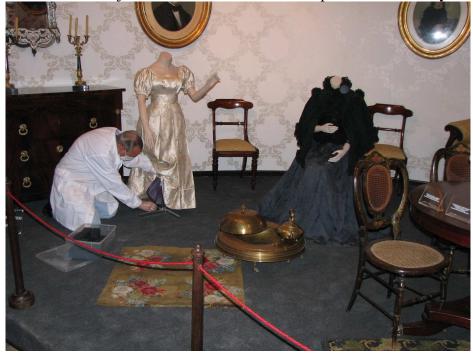
Imagen 28. Instalación de dosificadores con paradiclorobenceno producto antipolillas.

j. Finalmente el martes 29 de abril se instalaron disimulados dosificadores con *Paradiclorobenceno* al interior de los carruajes, en vitrinas y entre el ropaje de maniquíes con el fin de prevenir nuevas infestaciones con polillas u otros insectos masticadores. Igualmente se instalaron cajitas con el insecticida en los depósitos de textiles y documentos.
